Recupero del Palazzo Stabile da adibire a sede comunale - 1° stralcio funzionale

Palazzo Stabile

ELABORATO N°24
RELAZIONE TECNICA SUI DIPINTI MURALI

Oggetto: Relazione tecnica sui dipinti murali siti nel salone ovale di “Palazzo Stabile” ubicato in Capaccio (SA).

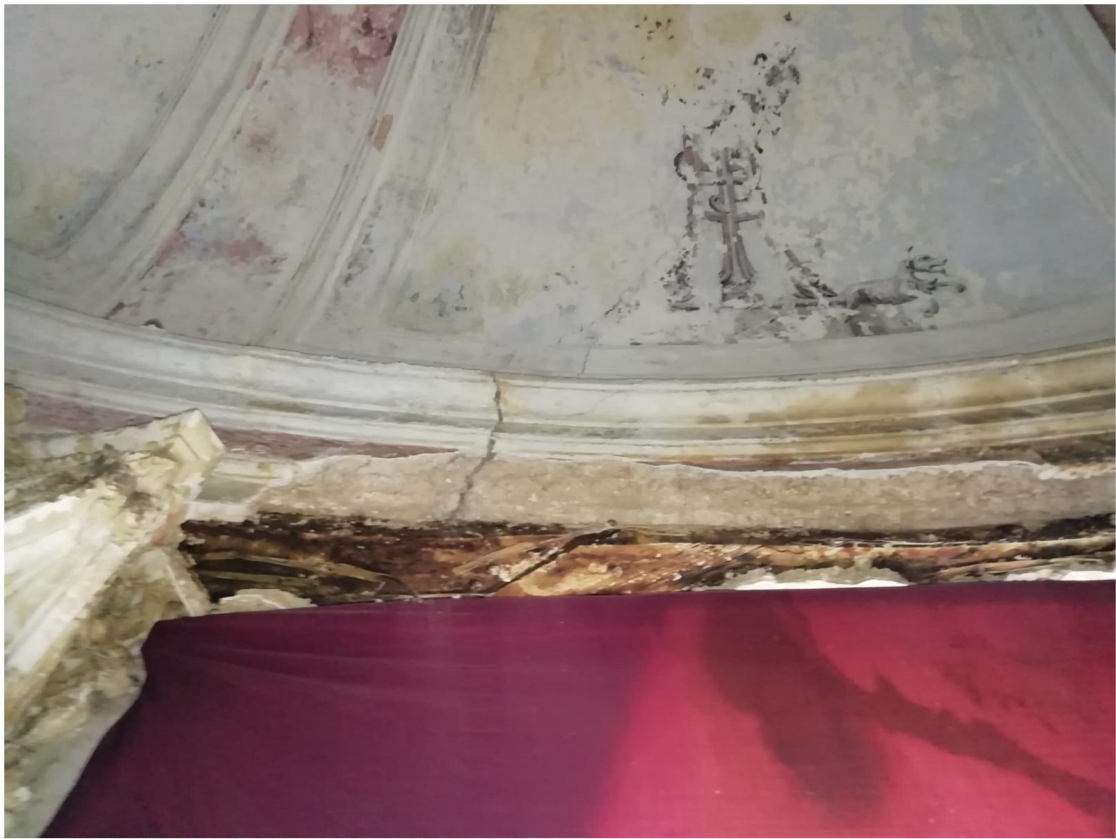
FOTO N°1

Come si evince dalle foto 1 e 2 risulta compromessa tutta la struttura architettonica sovrastante il balconcino ed il primo dipinto è interessato da grosse cadute degli strati preparatori. Si nota il legno della struttura, ormai marcio, a rischio di cedimento e con grave pericolo di coinvolgimento della parete che sorregge il dipinto.

Per lo stato di grave degrado in cui si trovano i dipinti localizzati sul lato sinistro del salone urge un pronto intervento. Questo sarà eseguito:

- ✓ con la nebulizzazione, sulle parti che "spolverano" (circa il 20% della superficie) di una resina acrilica al 2%;
- ✓ con imbibizione di resina acrilica al 4% ed applicazione di carta giapponese, su tutta la pellicola pittorica che risulta sollevata o danneggiata (circa il 15% della superficie);
- ✓ con il posizionamento di garza sterile imbibita di un protettivo specifico per dipinti murali (circa 10% della superficie), al fine di evitare eventuali distacchi.

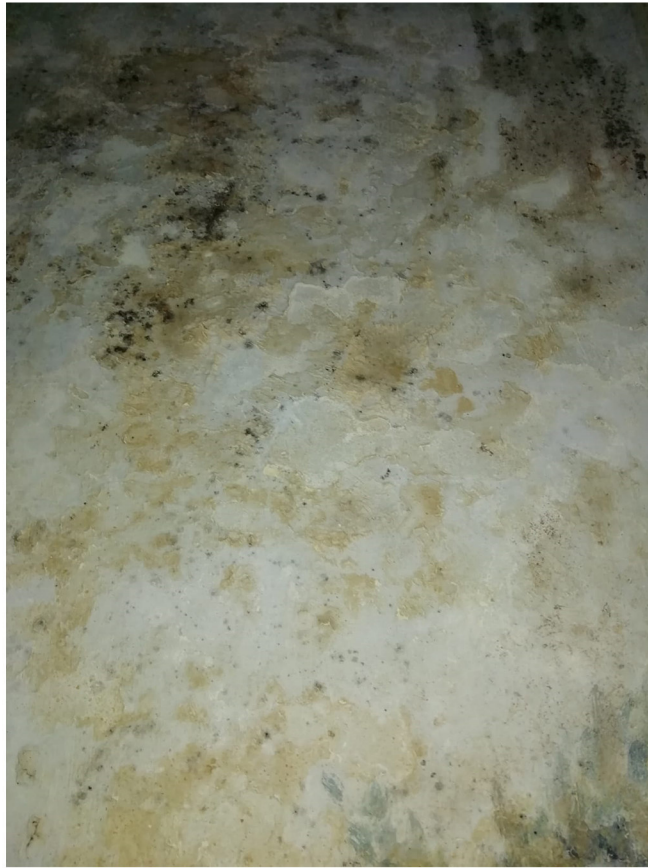
FOTO N°3

Dalla foto 3 si rileva come l'infiltrazione di umidità coinvolga i dipinti della volta (in particolare il lato sinistro) e i dipinti sottostanti.
