## COMUNE DI CAPACCIO PAESTUM

Lavori di sistemazione della piazzetta in località Capo di fiume  
nel Comune di Capaccio Paestum

### PROGETTO ESECUTIVO

RELAZIONE TECNICA GENERALE

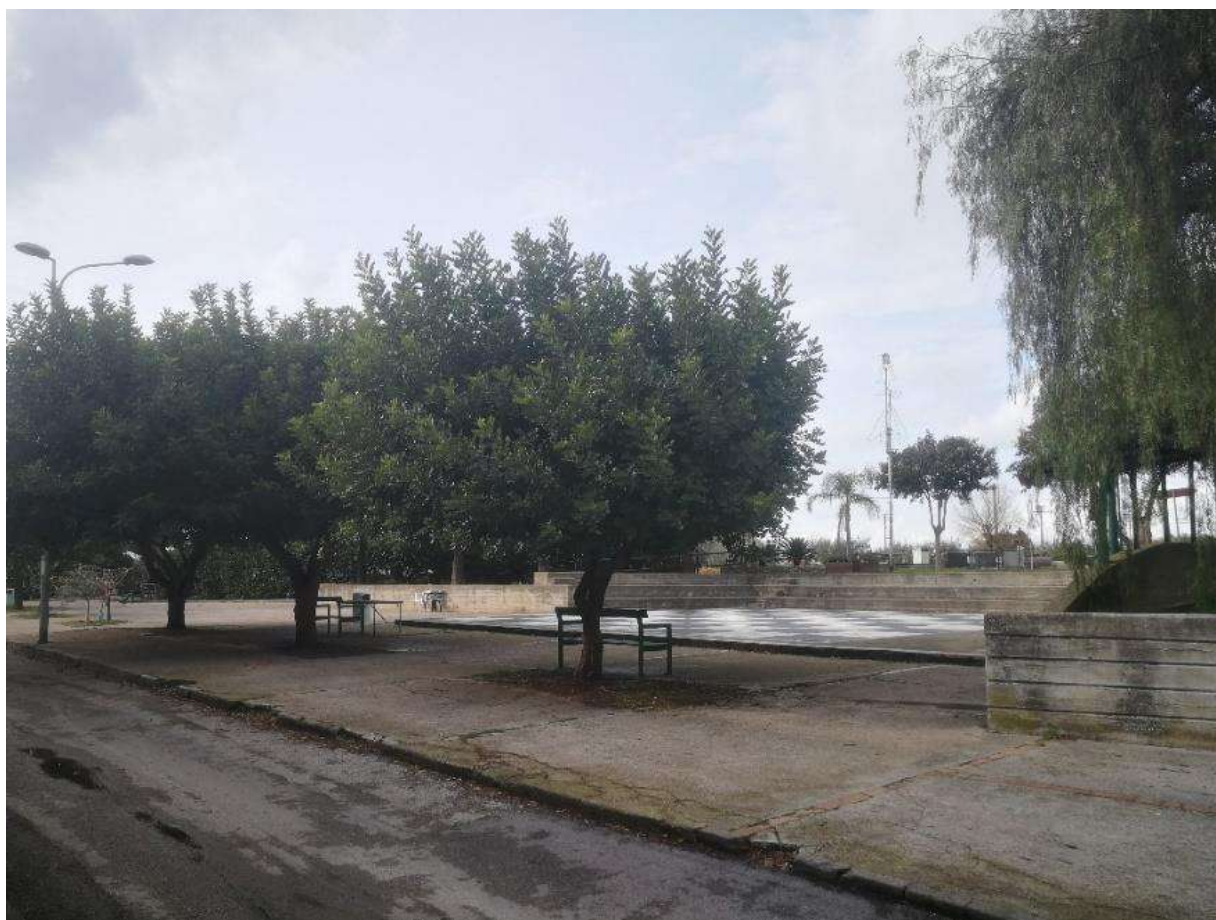
Nel dettaglio, come desumibile dalla documentazione fotografica sotto riportata, il cordolo del marciapiede risulta fortemente sconnesso, con blocchi localmente divelti, derivandone una superficie accidentata che chiaramente costituisce un elemento di pericolo per gli utenti che accedono alla piazza.

Dette condizioni precarie interessano diffusamente la stessa superficie del marciapiede che, di fatto, non appare regolare ma afflitta da avvallamenti, fessurazioni e dissesti vari.

La stessa sede stradale, di cui il predetto cordolo costituisce perimetrazione, è interessata da alterazioni della regolarità di piano, in ragione di occorsi fenomeni di usura dello strato di asfalto, con presenza di distacchi localizzati, avvallamenti e rappezzi.

Immagine 6: inquadramento area nello stato di fatto

- ripristino delle condizioni di sicurezza a tutela dei cittadini, ponendo particolare attenzione all'accessibilità e alla transitabilità nell'area, ciò prevedendo interventi volti alla risoluzione delle criticità che affliggono il marciapiede delimitante Via Salso ed in generale il piano pavimentale della piazza, in modo da ovviare alle potenziali circostanze di pericolo che, allo stato, potrebbero profilarsi per i pedoni che transitano nell'area;
- riqualificazione della piazza pubblica mediante una soluzione tecnica degli interventi che comporta anche un valore ornamentale maggiorato;
- soddisfacimento delle esigenze sociali, nella fattispecie della collettività locale, in aderenza al connubio tra qualità architettonica e funzionale della soluzione progettata;
- miglioramento della fruibilità degli spazi pubblici secondo uno schema architettonico razionalizzato.

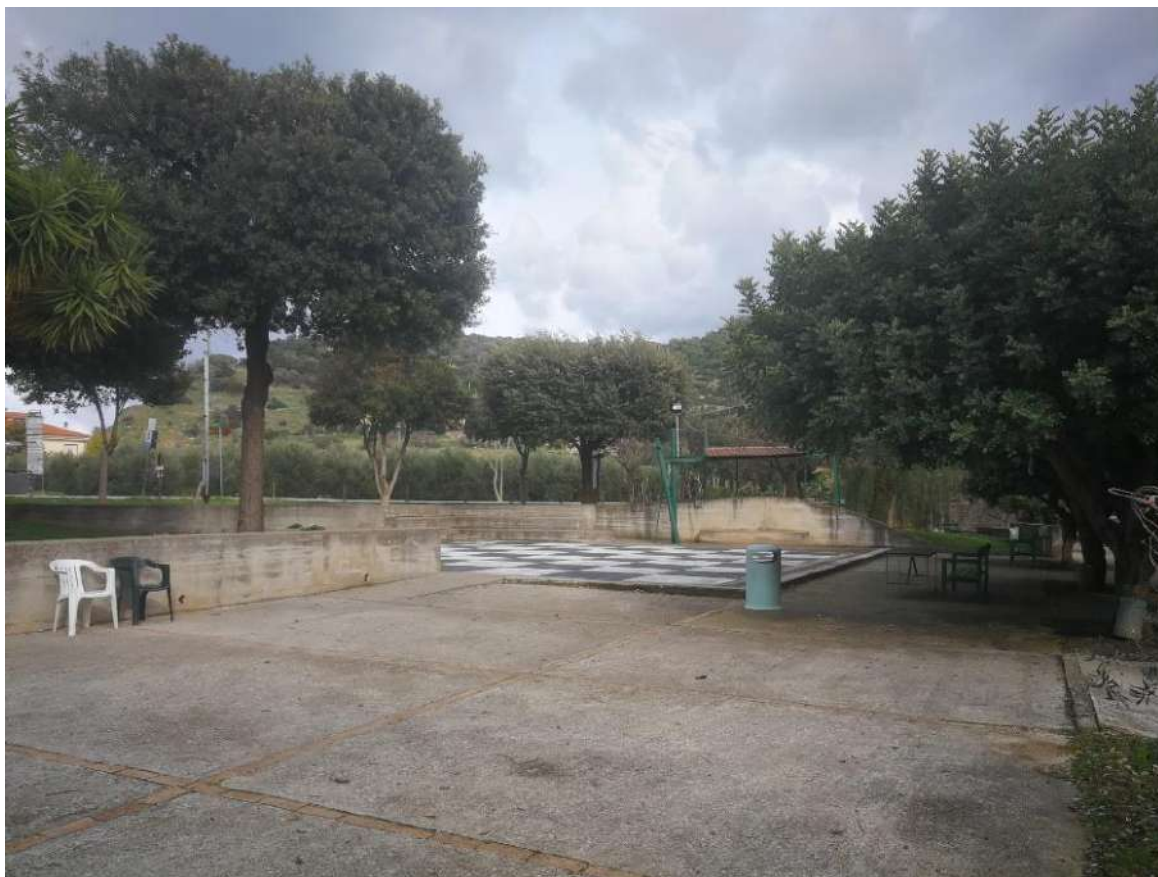
Si evidenziano fenomeni di degrado anche relativamente agli elementi in calcestruzzo presenti, specificamente i muretti perimetranti le varie aree funzionali della piazza e la gradinata centrale.

In particolare, detti elementi murari risultano afflitti da manifestazioni di umidità palesatesi nella forma di alterazioni cromatiche di colorazione nera e giallastra, presumibilmente causate sia da fenomeni infiltrativi provenienti dalle aree a verde immediatamente retrostanti ad alcuni dei predetti elementi, sia dall'azione degli agenti atmosferici.

Immagine 7: inquadramento area nello stato di fatto

Parimenti, i muretti presenti a delimitazione delle varie zone saranno interessati da rivestimento in pietra di travertino squadrata che sarà richiamato anche sui cordoli perimetranti le rampe e le aree a verde.

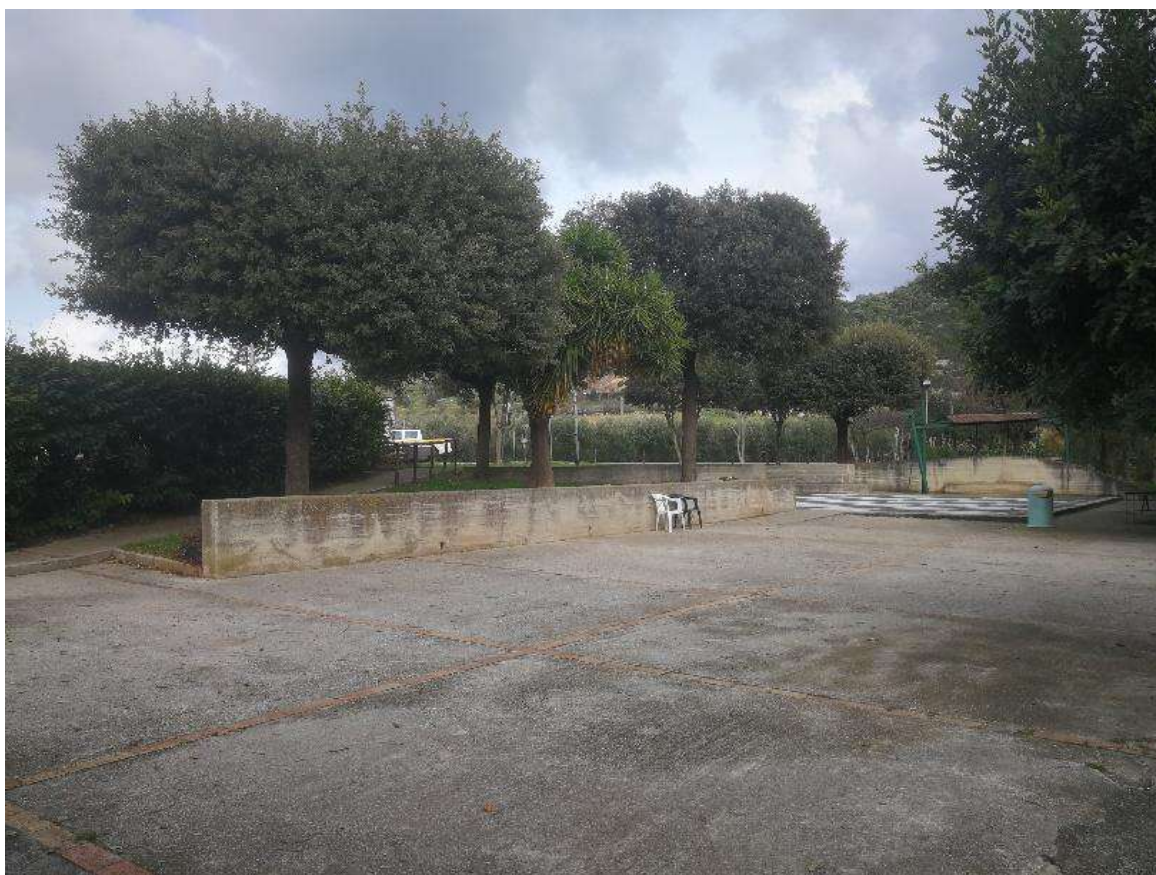
Immagine 8: inquadramento area nello stato di fatto
