PROGETTO ESECUTIVO

Recupero del Palazzo Stabile da adibire a sede comunale - 1° stralcio funzionale

NUOVA SEDE ISTITUZIONALE
COMUNE DI CAPACCIO PAESTUM
PROVINCIA DI SALERNO

ELABORATO N°13
ALTERAZIONI E DEGRADAZIONI
SEZIONI AA' BB' CC'
SCALA 1:100

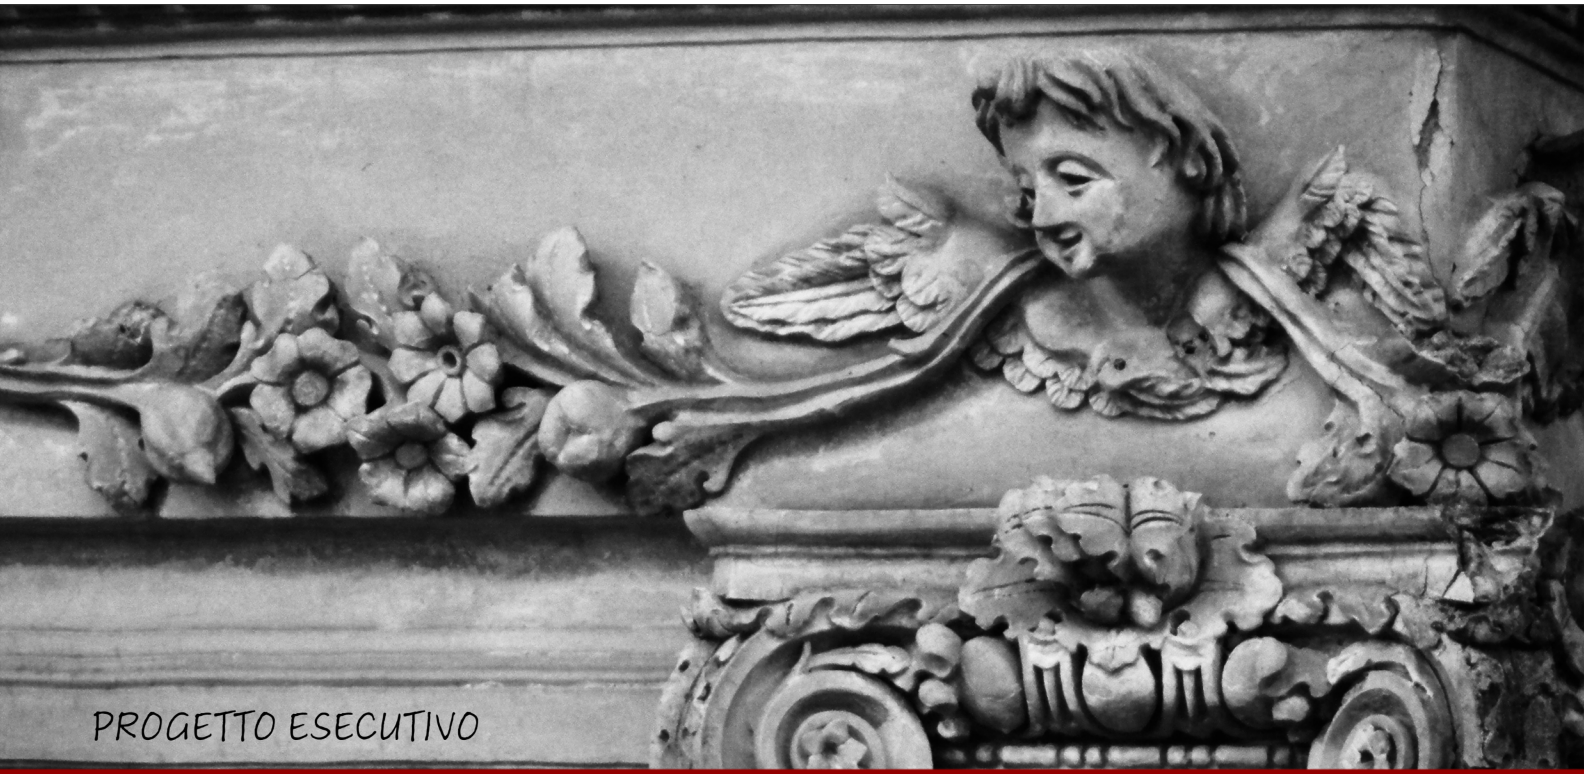
ALTERAZIONI E DEGRADAZIONI			
DECORAZIONI E FINITURE INTERNE			
Fenomeni	Descrizione	Ipotesi di causa	Retino
ALTERAZIONE CROMATICA	Alterazione che si manifesta attraverso la variazione di uno o più parametri che definiscono il colore: tinta ("hue"), chiarezza ("value"), saturazione ("chroma"). Può manifestarsi con morfologie diverse a seconda delle condizioni e può riferirsi a zone ampie localizzate.	- Inquinanti atmosferici (es. deposito di polveri e fumo) - Affioramento di macchie - Assorbimento differenziale del supporto - Radiazioni solari	
CROSTA	Strato superficiale di alterazione del materiale lapideo. Di spessore variabile, è duro, fragile e distinguibile dalle parti sottostanti per le caratteristiche morfologiche e, spesso, per il colore.	- Azione di microrganismi - Ossidazione - Circolazione d'aria scarsa o assente	
DISTACCO DELL'INTONACO	Soluzione di continuità tra strati superficiali del materiale, sia tra loro che rispetto al substrato; prelude in genere alla caduta degli strati stessi.	- Fenomeni di umidità ascendente - Soluzioni di continuità conseguenti alla presenza di fessurazioni e/o di lesioni strutturali - Dilatazioni differenziali tra materiali di supporto e finitura

DISGREGAZIONE DELLE MALTE	Decoazione caratterizzata da distacco di granuli o cristalli sotto minime sollecitazioni meccaniche. Comporta un sensibile peggioramento delle caratteristiche meccaniche originarie ed un notevole aumento di porosità.	- Infiltrazioni di acqua, risalita capillare - Azione erosiva degli agenti atmosferici - Degrado di interfaccia tra laterizi e malta	
EFFLORESCENZA	Formazione di sostanze cristalline, in genere di colore biancastro e di aspetto cristallino, o polverulento o fiamentoso, sulla superficie del manufatto e poco aderente alla superficie.	- Cristallizzazione dei sali dovuta a umidità, presenza di solfati, azione del vento, sostanze aggiunte in trattamenti restaurativi	
FESSURAZIONE DELLE DECORAZIONI	Degradazione che si manifesta con la formazione di soluzioni di continuità nel materiale o che può implicare lo spostamento reciproco delle parti.	- Dissesto dell'apparato murario di supporto - Dilatazioni differenziali tra materiali di supporto e finitura	*

LACUNA	Caduta e perdita di parti di un dipinto murale, con messa in luce degli strati di intonaco più interni o del supporto	- Mancata manutenzione - Affioramento di macchie	
MACCHIA	Alterazione che si manifesta con pigmentazione accidentale e localizzata della superficie.	- Deposito prolungato di polveri - Dilaavamento in prossimità di balconi e cornici - Presenza di ruggine	
MANCANZA	Caduta o perdita di cornici, lesene o altri elementi decorativi.	- Mancata manutenzione - Scarsa qualità dei materiali - Soluzioni di continuità conseguenti alla presenza di fessurazioni e/o di lesioni strutturali	
PATINA BIOLOGICA	Strato sottile, morbido ed omogeneo, aderente alla superficie e di evidente natura biologica, di colore variabile; per lo più la patina biologica è costituita prevalentemente da microrganismi qui possono aderire polvere, terriccio, ecc.	- Azione di microrganismi autotrofi - Presenza di umidità o di acqua - Caratteristiche morfologiche del substrato (scabrosità, rientranza, ecc.)

ELEMENTI LAPIDEI NASTRIFORMI			
DEFORMAZIONE	Variazione della sagoma che interessa l'intero spessore del materiale e che si manifesta soprattutto in elementi lastiformi.	- Naturale invecchiamento - Sollecitazioni meccaniche	
FESSURAZIONE DELLE LASTRE	Degradazione che si manifesta con la formazione di soluzioni di continuità nel materiale o che può implicare lo spostamento reciproco delle parti.	- Cicli di gelo e disgelo - Dissesto dell'apparato murario di supporto - Dilatazioni differenziali tra materiali di supporto e finitura	*

ALTERAZIONI E DEGRADAZIONI			
DEGRADO ANTROPICO			
Fenomeni	Descrizione	Ipotesi di causa	Retino
MATERIALI INCOMPATIBILI	Utilizzo di intonaci cementizi, rivestimenti e pavimentazioni incompatibili a seguito di trasformazioni edilizie pregresse		
IMPIANTI	Presenza di impianti idrici, elettrici e simili deteriorati e/o visibili su facciate e opere di pregio		
INFISSI			
LIEVE STATO DI DEGRADO	Usura del telaio e delle ante.	- Mancata manutenzione e/o pulizia - Usura	
AVANZATO STATO DI DEGRADO	Marcescenza e/o usura tale da non consentire l'apertura delle ante.	- Mancata manutenzione e/o pulizia - Usura - Marcescenza

[1] efflorescenza crosta [2] efflorescenza macchie [3] lacuna alterazione cromatica [4] alterazione cromatica macchie

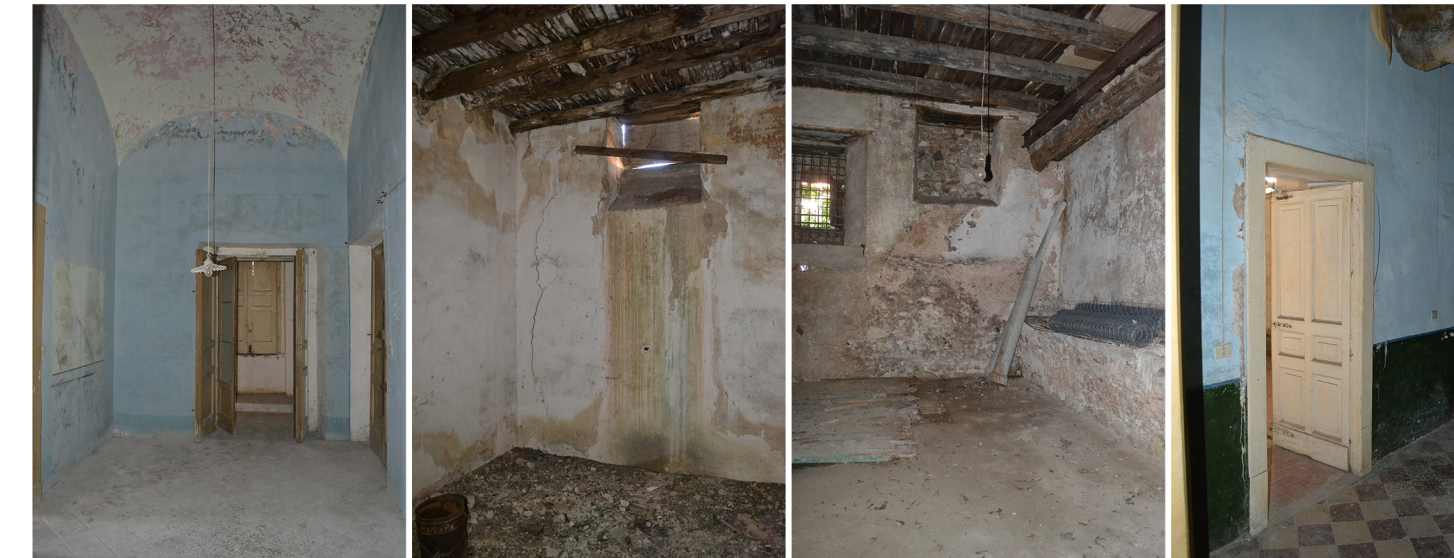
[5] alterazione cromatica macchie [6] patina biologica macchie da dilavamento [7] distacco dell'intonaco macchie [8] distacco dell'intonaco impianti a vista
