**COMUNE DI CAPACCIO PAESTUM**

**REALIZZAZIONE DEL  
NUOVO COMPLESSO  
PARROCCHIALE SAN VITO  
A SEGUITO DI DEMOLIZIONE  
DELL'ESISTENTE**

**RELAZIONE PAESAGGISTICA**

## ***ADEGUAMENTO E AMPLIAMENTO TRAMITE RICOSTRUZIONE DEL COMPLESSO PARROCCHIALE SAN VITO IN CAPACCIO SCALO***

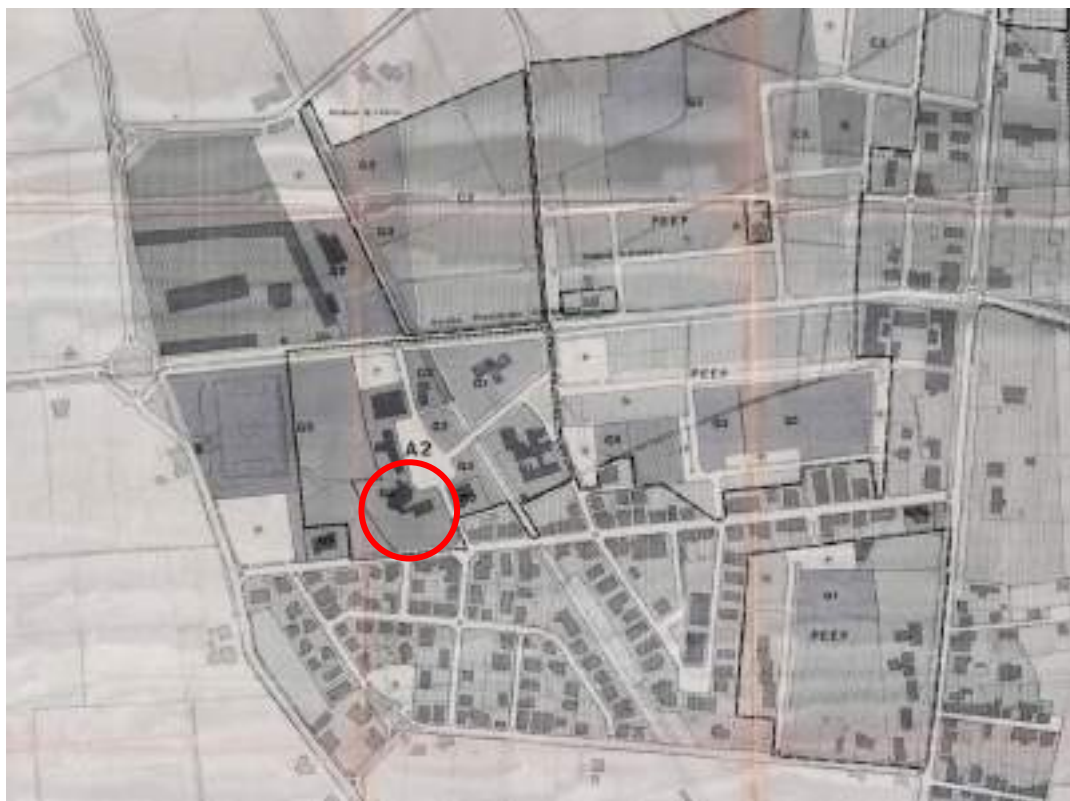
Figura n. 6 – Stralcio della PRG con indicazione dell'area in esame ricadente in zona G2

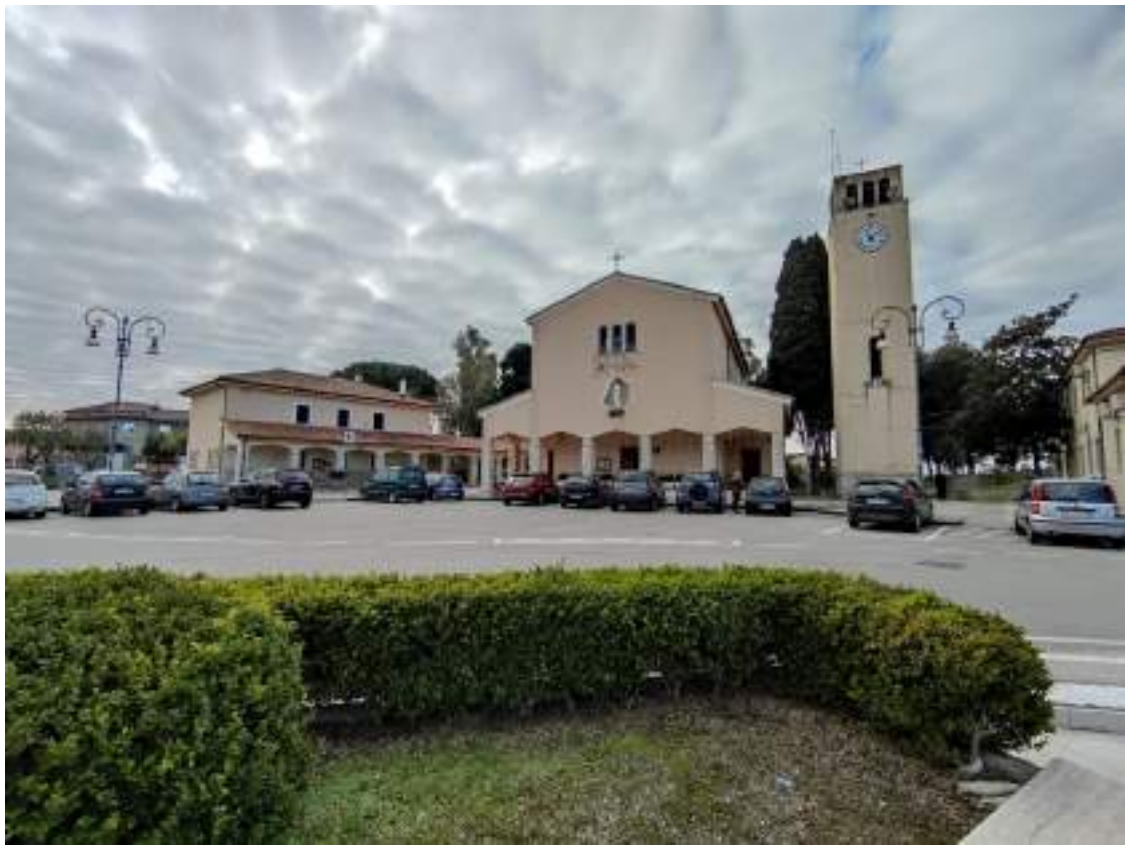
Foto n. 3 – Foto dell'area di intervento dalla fontana Piazza Santini

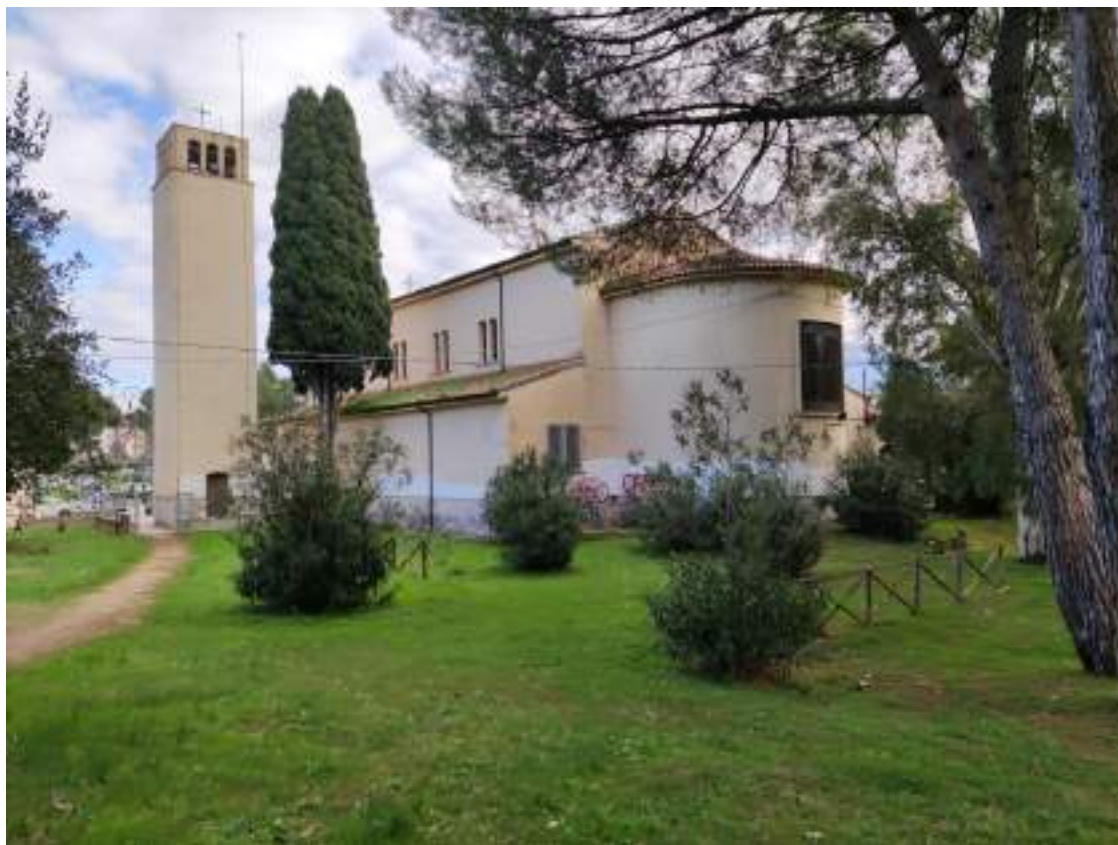
Foto n. 5 –*Parte posteriore e laterale della chiesa dal parco*

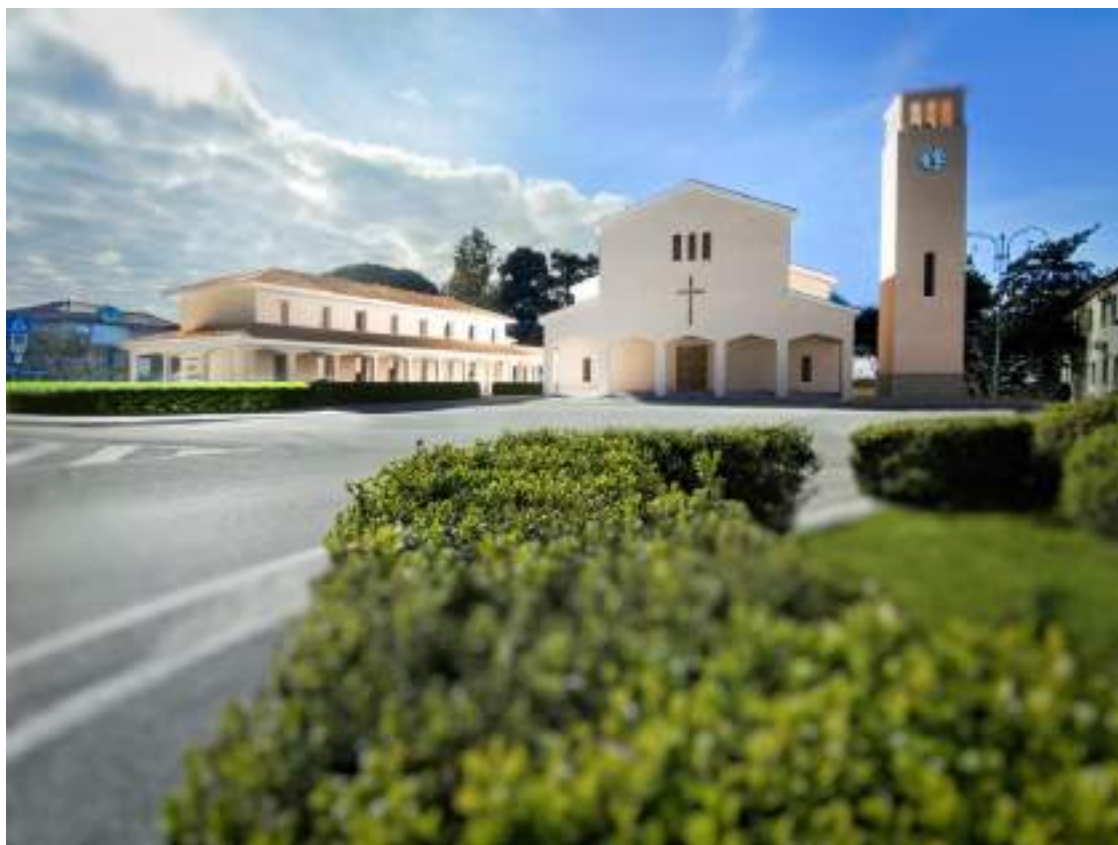
Veduta 1 – *Simulazione fotorealistica dell'intervento di progetto inserita nel contesto attuale*

Per questi motivi, come si desume dai fotoinserimenti riportati al prossimo paragrafo, l'intervento di progetto prevederà i medesimi cromatismi e caratteri architettonici dell'attuale chiesa e canonica. Sotto il profilo materico i corpi di fabbrica saranno trattati ad intonaco di tipo tradizionale con toni variabili tra il rosa pesca tenue e il beige (colori tipici di tutte le costruzioni del borgo di Piazza Santini) e del bianco. In corrispondenza del blocco servizi che funge da cerniera tra il corpo delle aule catechistiche e quello del salone parrocchiale/canonica sarà impiegato un rivestimento in pietra arenaria tipica del posto.

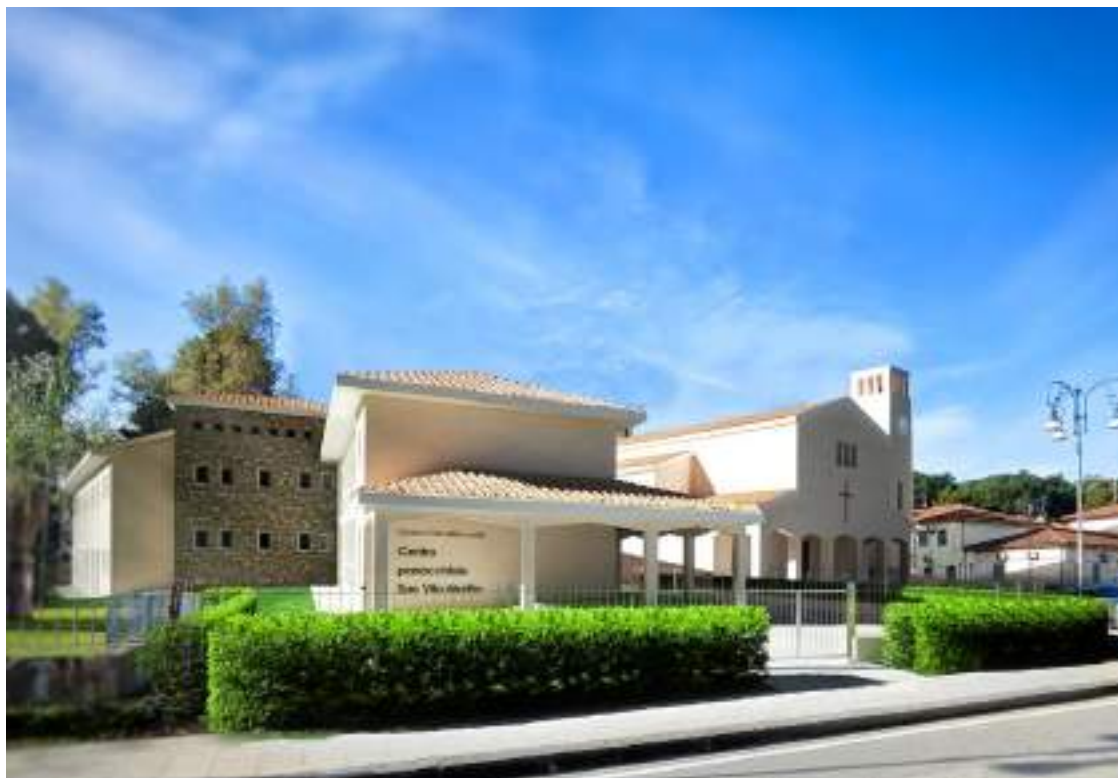
Veduta 2 – *Simulazione fotorealistica dell'intervento di progetto inserita nel contesto attuale*

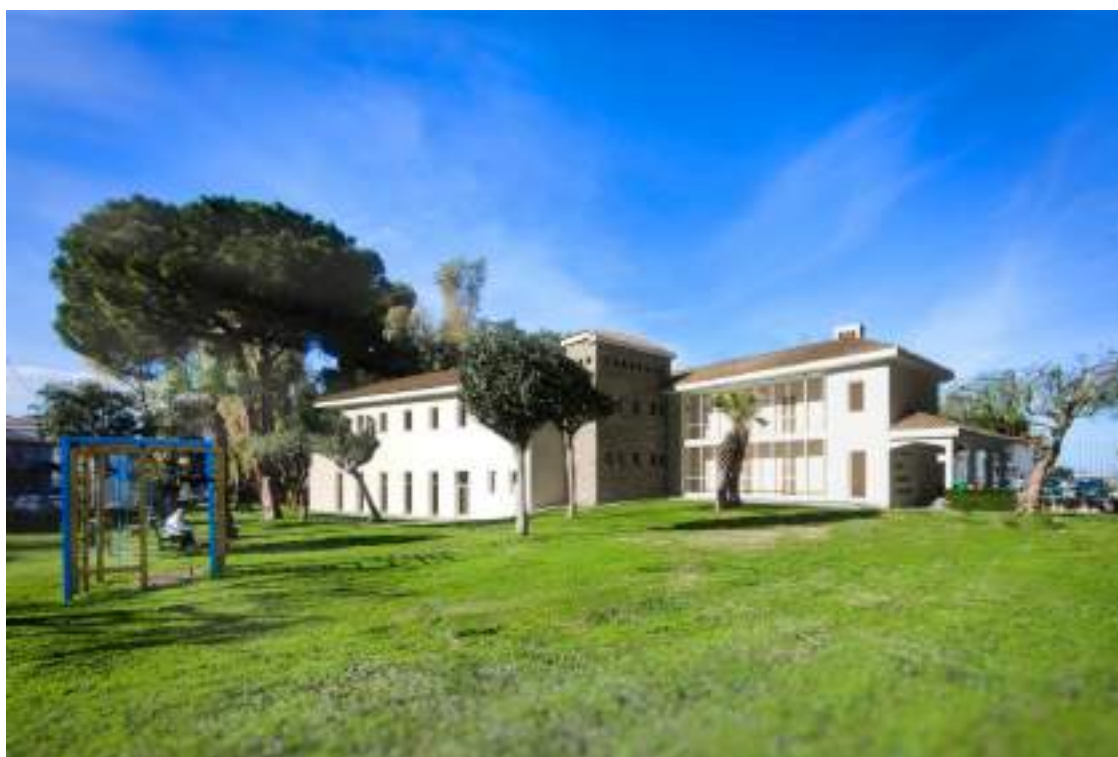
Veduta 3 – *Vista dal parco verso il corpo aule catechistiche-salone/canonica*

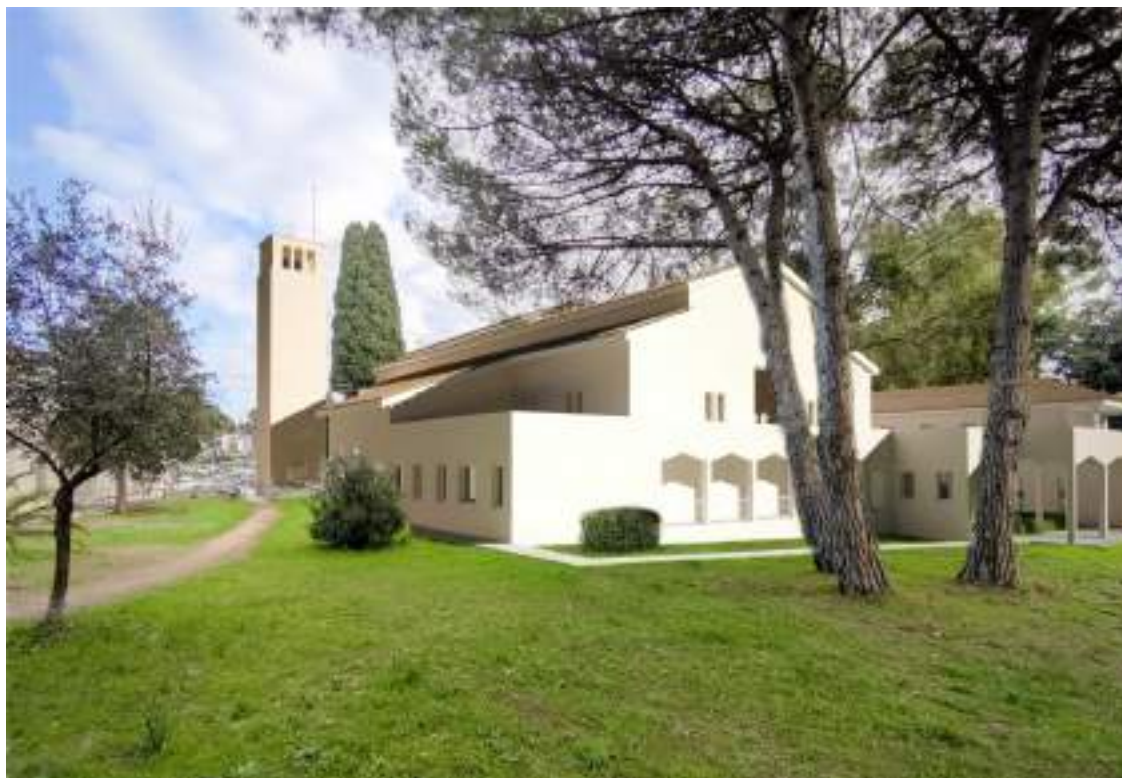
Veduta 4 – *Veduta del retro del complesso parrocchiale dal parco*

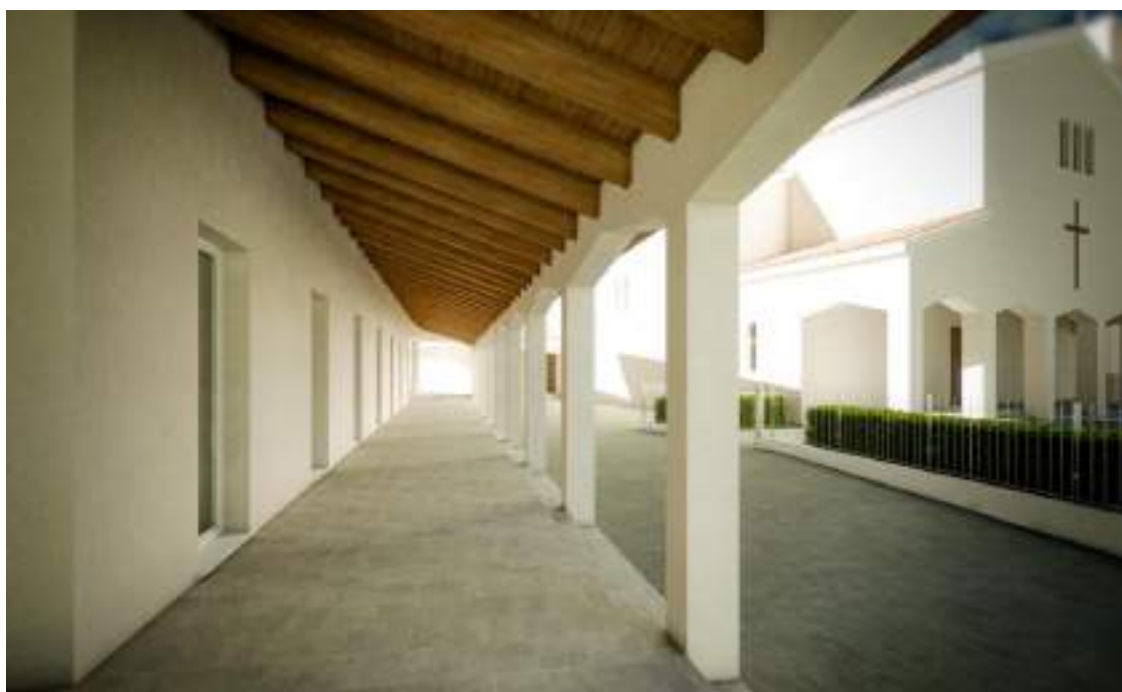
Veduta 5 – *Portico delle aule catechistiche e scorcio del fronte principale della chiesa*

Sotto il profilo compositivo sono previsti, quindi, tre corpi di fabbrica collegati tra di loro con un portico verso la Piazza del tutto analogo a quello esistente che, però, a differenza di quello oggi presente, si estenderà anche sul fronte corto verso la strada del corpo che accoglie le aule catechistiche.

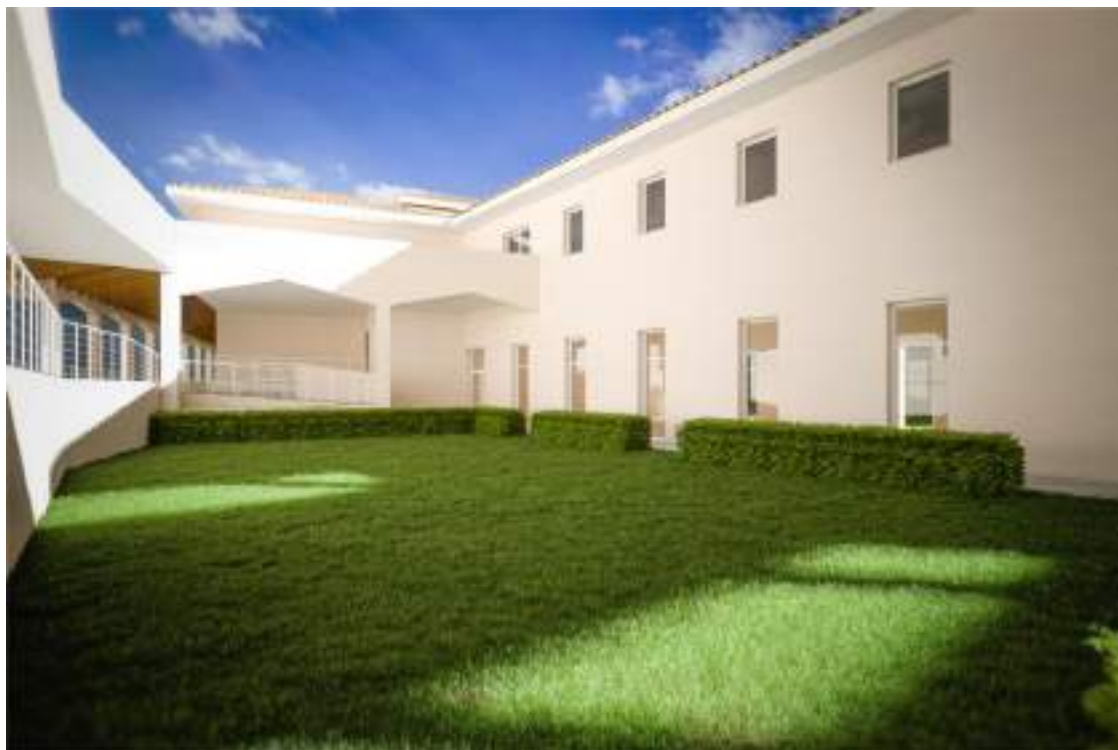
Veduta 6 – Cortile antistante il corpo che accoglie il salone parrocchiale
